A munka leírása:Tolmács,Béke tér, IKSZT

IKSZT pótmunkái

Tolmács, Béke tér 13. hrsz: 73. alatti művelődési házban

Megrendelő: Tolmács Község Önkormányzata
2657 Tolmács, Sport u. 1.

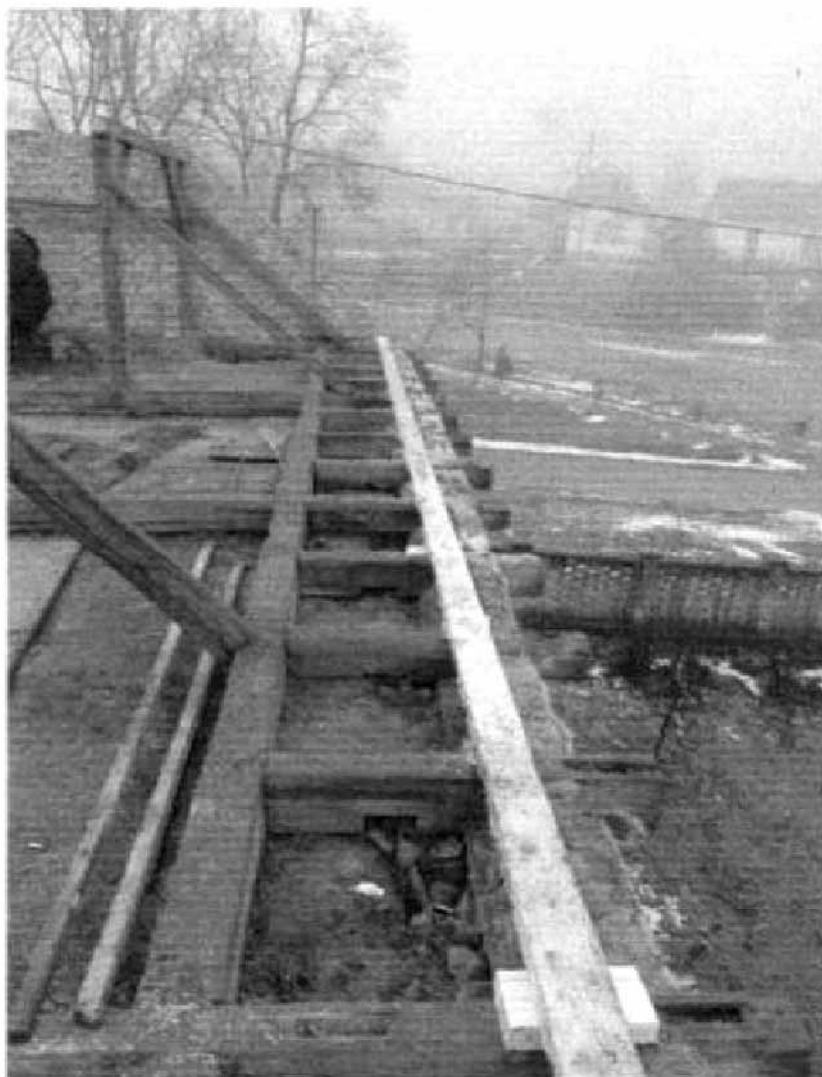
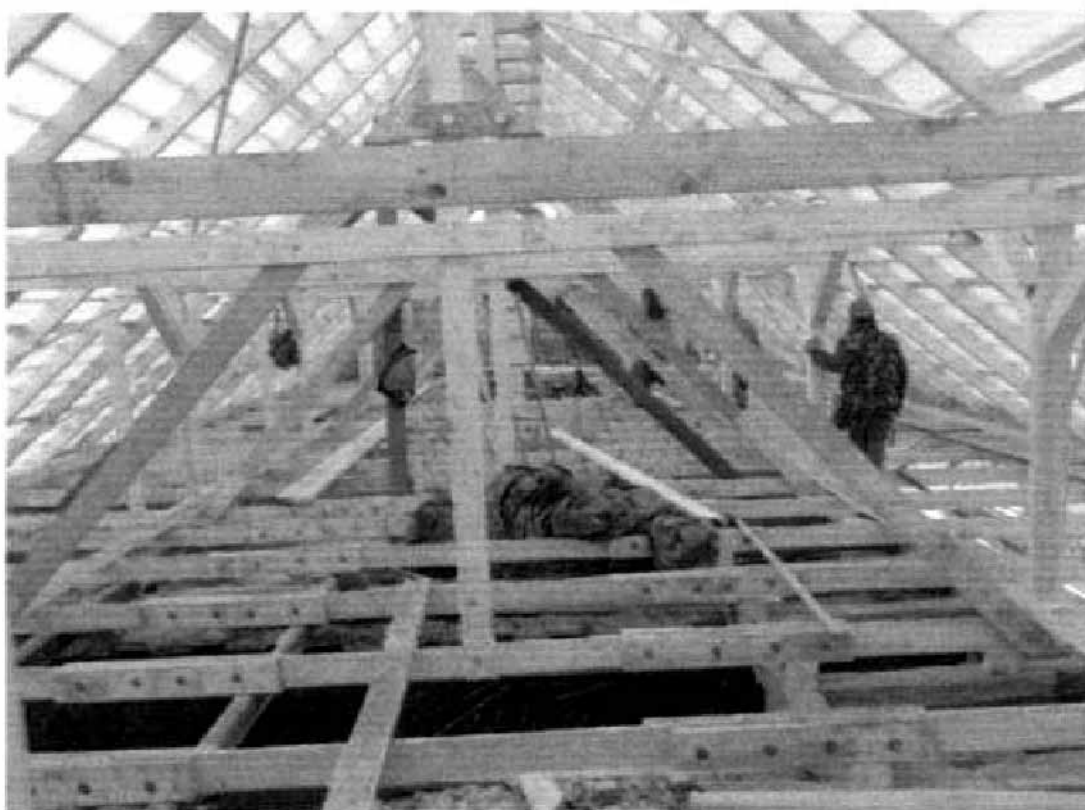
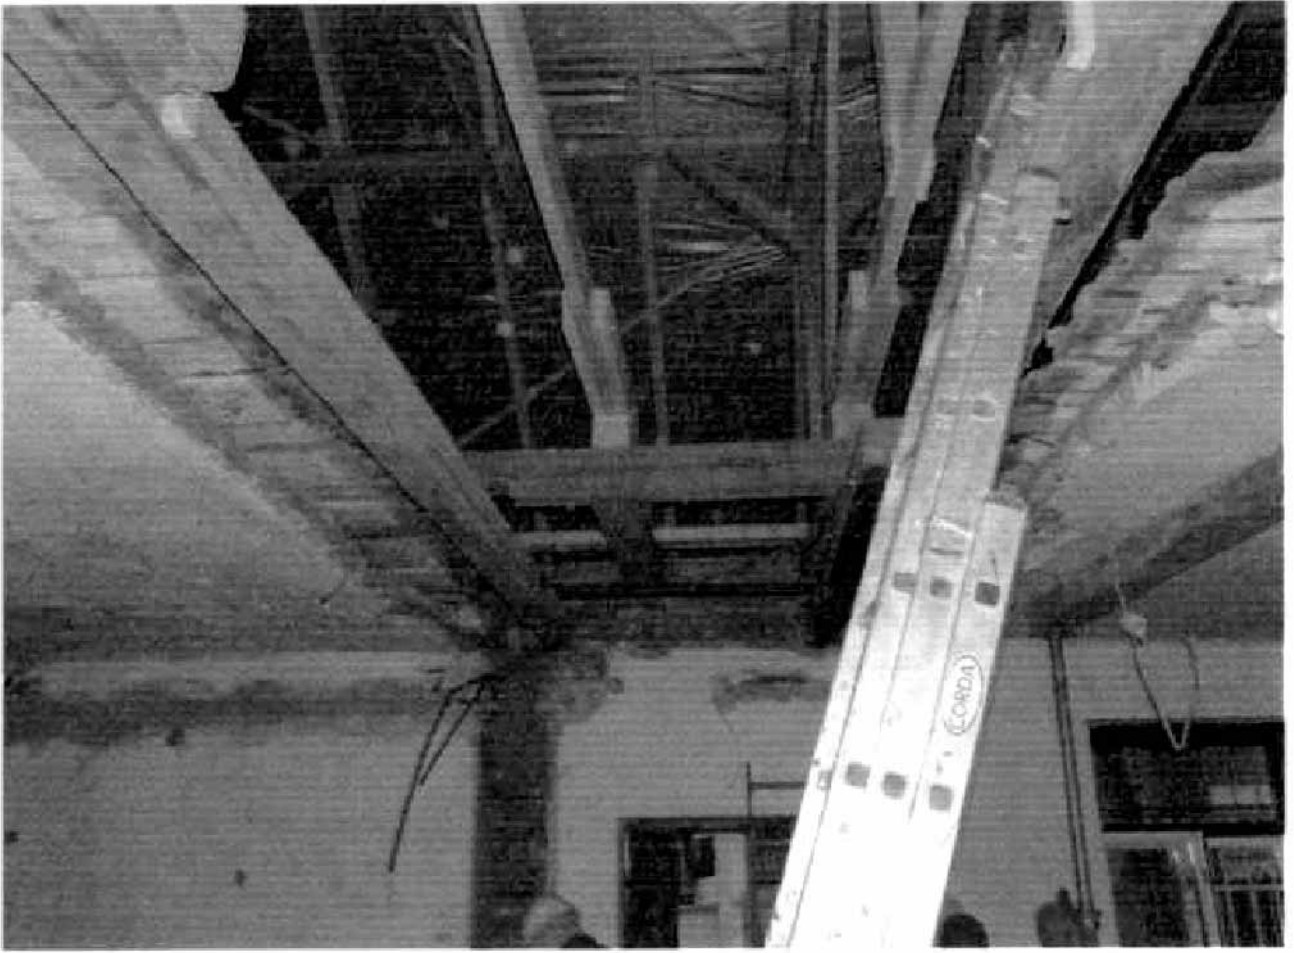
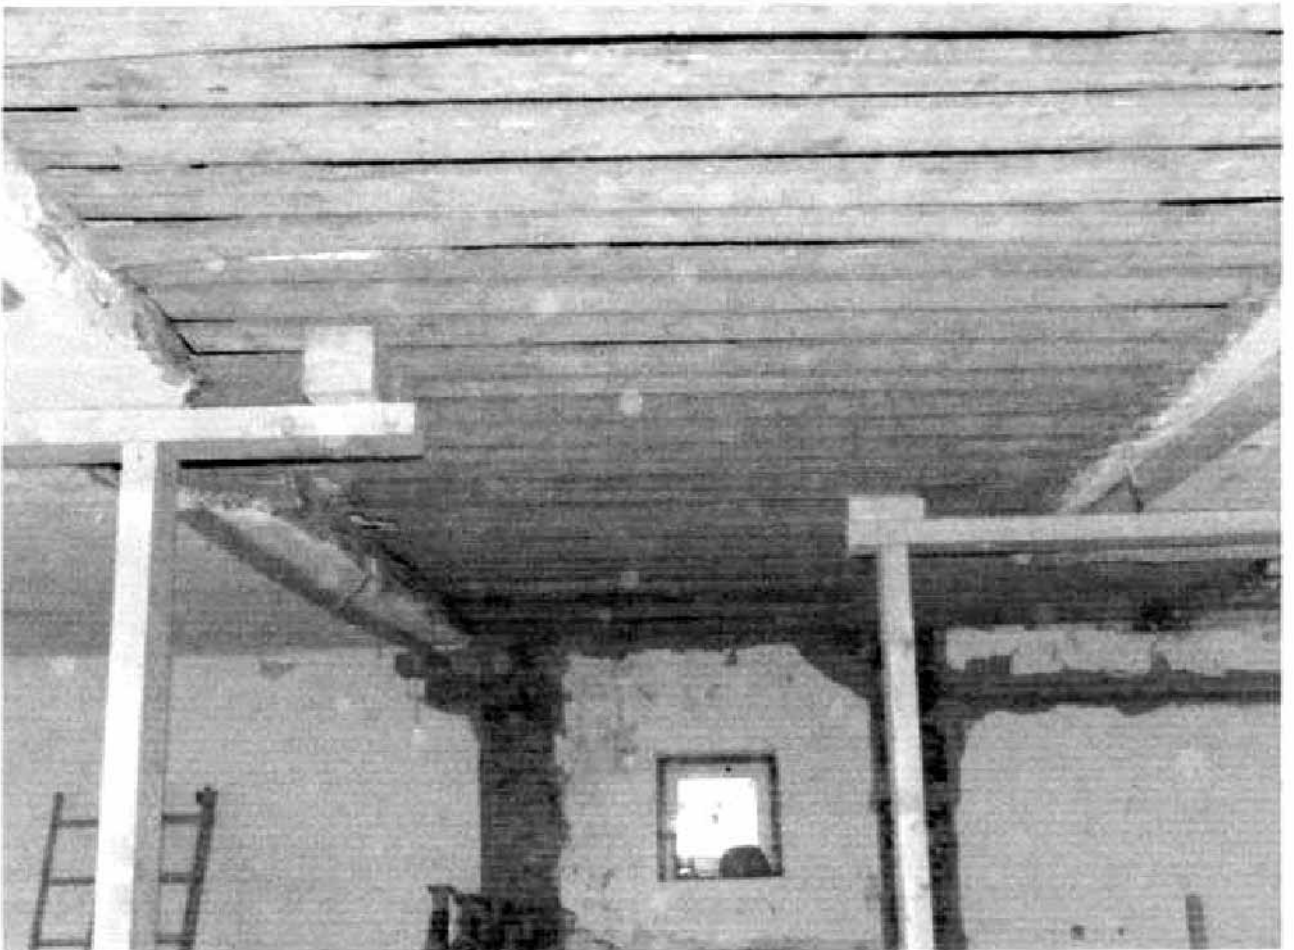
Mellékelet: fotódokumentáció

Az épület tetőszerkezetének bontása során a meglévő sártapasztás és padlástégla borítás alatt lévő fiókgerendák nagymértékű korhadását tapasztaltuk. Mindezek alapján indokoltá vált az új, építési tervdokumentációban és költségvetésben nem szereplő az alábbiakban részletezett tételek és munkanemek beépítése.

Az épület fa födémgerendái az épület hosszanti tengelyére merőlegesen helyezkednek el, melyet az építési tervdokumentáció is alátámaszt. Az épületben a közlekedő, fürdőt és WC-t határoló válaszfalak bontásakor tapasztaltuk, hogy az épületnél csak ezen a szakaszon a két falszerkezetre ültetve 2 m-es fesztávon az épület tengelyével párhuzamosan helyezkednek el. A falszerkezetek kibontásával egyidejűleg, mivel ezen födémszakasznak az alátámasztása megszűnt, a födémgerendák annak alsó és felső borítása, héjazatával együtt kibontásra került. Ezen födémszakasz pótlása elkerülhetetlen, ezért a meglévő födémgerendák keresztmetszetét figyelembe véve, az új gerendák azonos keresztmetszetben és hosszban kerültek beépítésre. A deszkázat is a meglévővel azonos anyagból kerül pótlásra.

A fenti födémszakasz nádpadló és vakolat lebontása elkerülhetetlen volt, mivel ezek rögzítése a lebontott födémszakaszon bontásra került, így a megmaradó vakolat és nádpadló folytonossága megszakadt, ezért saját súlyánál fogva nagymértékben megereszkedett.

Az új tetőszerkezet szarufapár csatlakozási pontjai a fiókgerendákba kerültek volna rögzítésre, ezért kétsoros szelemen beépítését eszközöltük. A szarufa csatlakozási pontjait az épület két oldaláról indulva minden szarufapárnál vízszintes sikon összekötöttük. Az összekötőket szintén minden szarufapárnál a taréjszelemtől a fogópárokra át függőleges függesztőkkel rögzítettük.

A hosszanti faszerkezetek egymáshoz rögzítésére általános szeg és fémkapcsos kötések alkalmazásával, valamint metrikus M12, 14, 16 mm átmérőjű csavarköteket alkalmaztunk, az adott helyeken indokolt átmérőben és hosszban.

Az építendő válaszfalak szerkezetét alakítjuk teherhordóvá. Ez a megoldás lényegesen költséghatékonyabb és időben sem késlelteti nagymértékben az ütemtervet.

A válaszfalak szerkezete nem önhordó C profilokból került megépítésre, hanem palló, illetve nagyobb keresztmetszetű fa szerkezeti elemek kerültek beépítésre.
